[yama:1359] 怪電波写真3 2000/07/28 12:20

[yama:1360] 怪電波2 2000/07/28 12:20

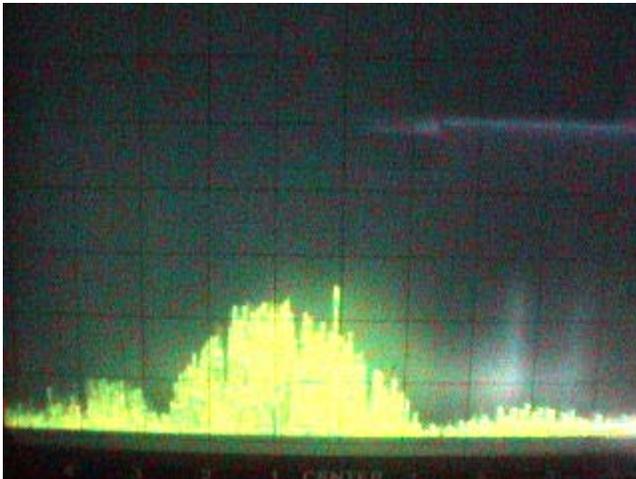
さらに右側に3度ANTを振ってみると、JA1IGYのレベルが上がってきている。

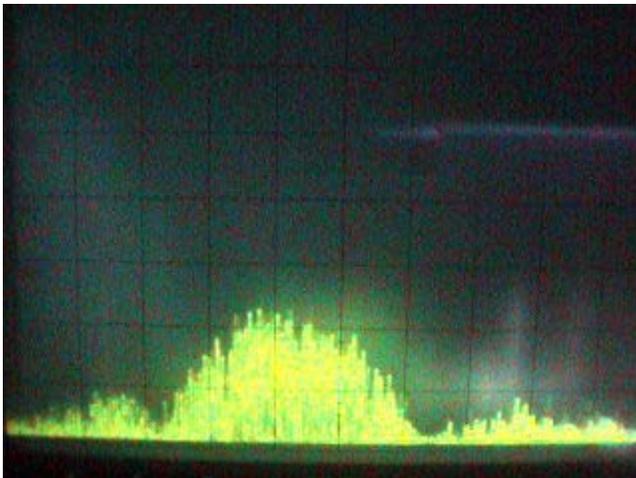
霞ヶ関から約5度右、新橋方面へANTを振ったとき怪電波最高レベルになる！山の右側にチョット出ているのがJA1IGY。
